Občanské sdružení pro obnovu provozu Senohrabské plovárny a zachování přívozu

# ŘÍČNÍ LÁZNĚ POD HLÁSKOU.

## SENOHRABSKÁ PLOVÁRNA L. P. 2010

ARCHAIA

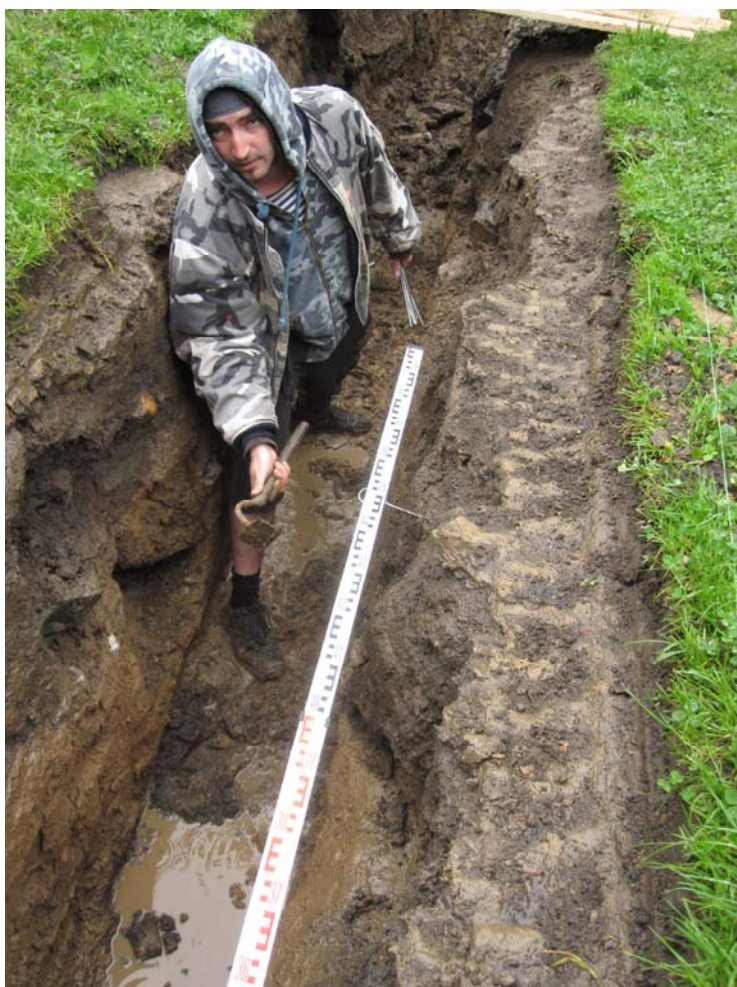
**Dokumentace  
archeologických situací  
ve výkopu pro  
kanalizaci**

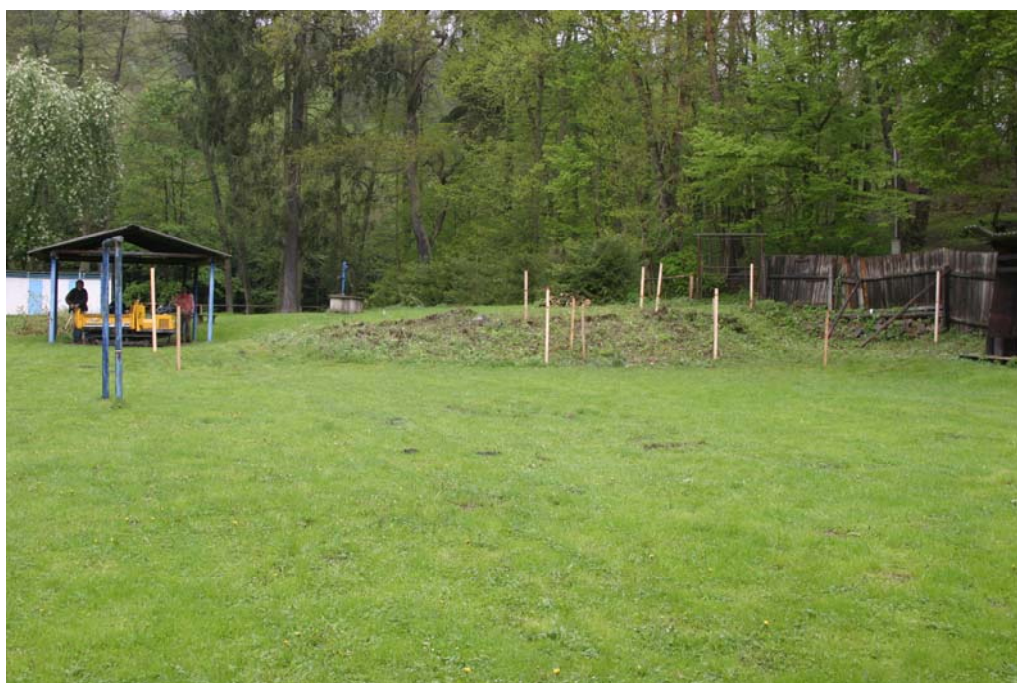
**Záchodky, jímka i zemní filtr byly situovány do nejvyššího místa plovárny**

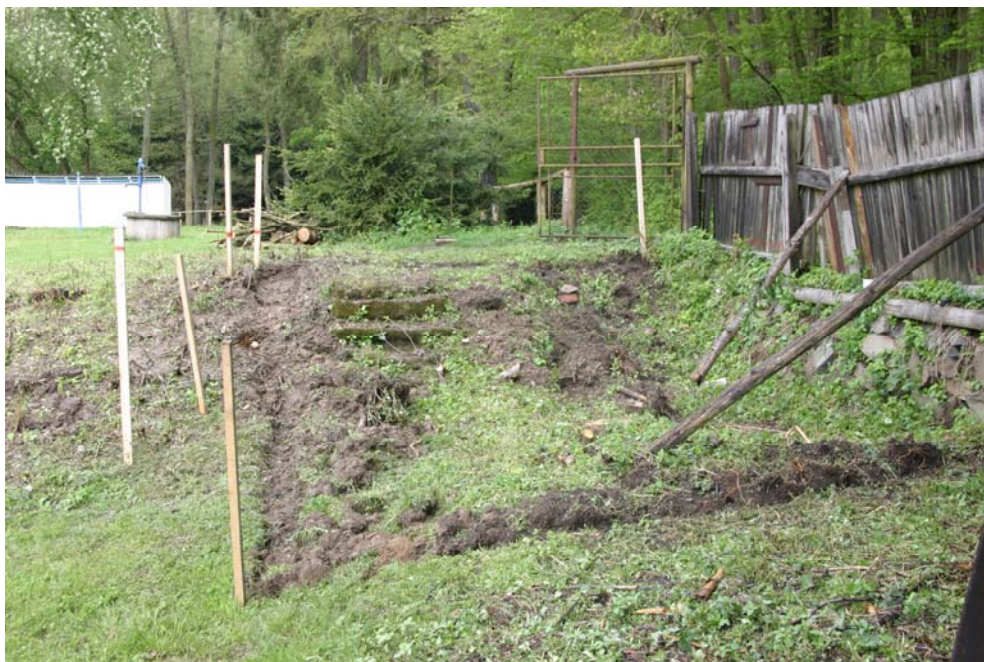
**Výkopy pasů pro základy sociálních zařízení**

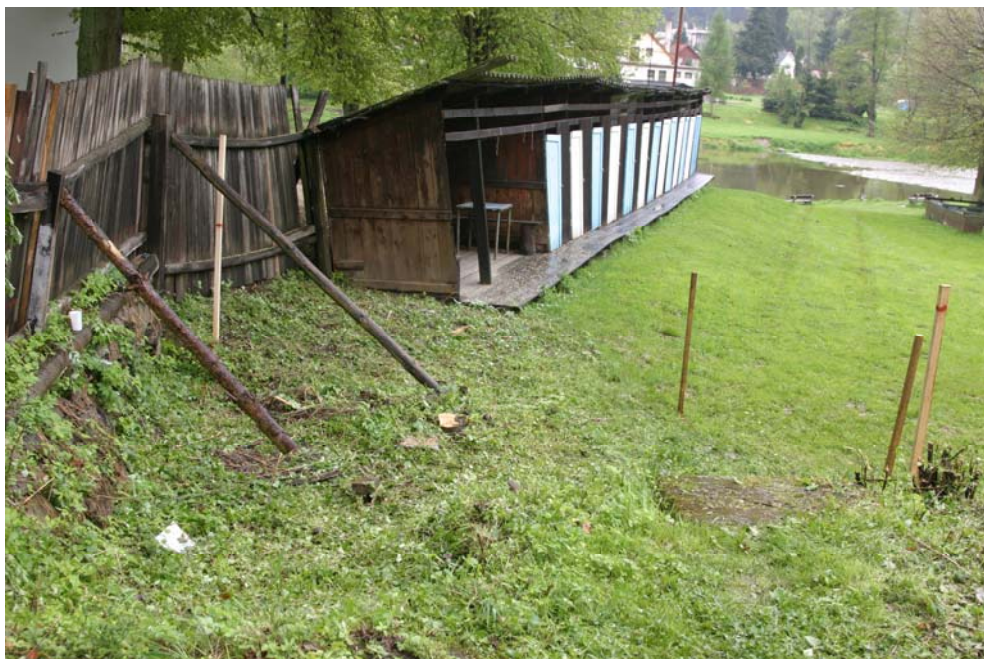
**Stavba sociálních zařízení bezprostředně navazovala na dochovanou frontu stávajících dřevěných kabin**

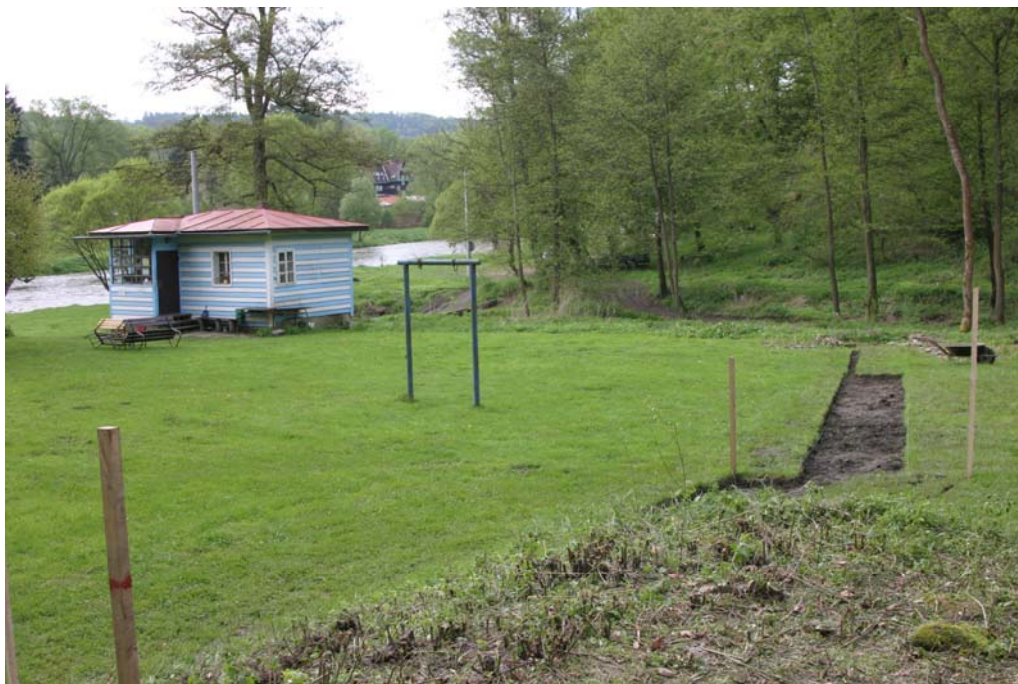
**V popředí plocha zemního filtru, vzadu trasa kanalizace napříč plovárnou**

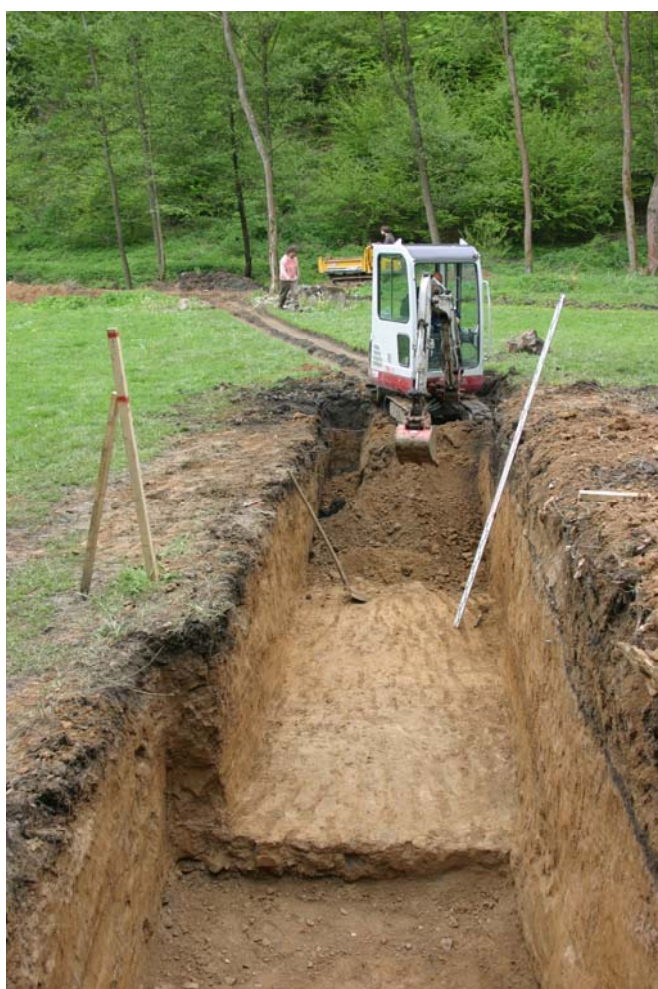
**Rozsáhlá stavební jáma jímky a zemního filtru (vzadu)**

V prostoru vlastního sociálního zařízení, založeného na základových pasech, septiku (2,2 x 3,5 m do hloubky až 3 m) a zemního filtru (9 x 2 m do hloubky 1,2 m) byly naštěstí dokumentovány výhradně novověké vrstvy související s existencí říčních lázní (založeny minimálně v roce 1899). Právě v této dnes vyvýšené části plovárny podél přístupové cesty od lávky přes Mnichovku směrem k Baštírně došlo ve 20. století k odtěžení svrchních partií historického nadloží a zřejmě v souvislosti s výstavbou této cesty i k navezení novověkých vrstev, které překryly kulturní vrstvu z 1. poloviny 20. století. Vedle standardních nálezů souvisejících s existencí plovárny byly nalezeny také velmi kvalitně vypracované součásti kování dveří nepochybně z prvorepublikové éry této lokality. V nejhlubších výkopech především pro septik byly dokumentovány až 160 cm mocné jílovité žlutavé náplavy s četnými lokálními melíry hrubšího písku. Svrchní mazlavější a světlejší partie náplav překrývaly tmavší a výrazně kompaktnější starší náplavy, které se nacházely na povrchu kompaktní ulehle šterkopískové terasy přecházejícího do jemného sypkého říčního písku. Starší středověké archeologické situace byly dokumentovány výhradně v místě trasy kanalizačního řadu, který probíhal napříč plovárnou přibližně ve směru sever – jih (šířka 40 cm). Pod povrchovým drnem byly dokumentovány četné doklady intenzivních sídlištních aktivit průběhu pozdního středověku. Byly zachyceny dvě další stěny nám již známého požárem zaniklého dřevohlinitého objektu s kamennými podezdívkami a několik dalších destrukcí souvisejících s využitím prostoru soutoku Mnichovického potoka s řekou Sázavou v době života hradu Zlenice. Jeho předhradí i jádro je situováno bezprostředně nad plochou dnešních říčních lázní na nepravé ostrožně sevřené tokem Mnichovky a Sázavy. Vedle dvou dalších prokazatelných destrukčních horizontů bylo zachyceno nároží dalšího mírně zapuštěného dřevohlinitého domu s vertikální sloupovou konstrukcí, v jehož výplni byly zachyceny i fragmenty maltoviny a vápna (zděná architektura ještě nebyla na plovárně prokázána). Podobně byl zachycen pokračující průběh zaniklého náhonu směřujícího napříč dnešní plovárnou přibližně ve směru severozápad jihovýchod. Intenzivní doklady pozdně středověkého osídlení nepochybně souvisejí s existencí podhradního hospodářského zázemí hradu situovaného na přímé spojnici jeho předhradí a brodu přes Sázavu. Soutok potoka s řekou nepochybně sloužil obyvatelům hradu jako koupadlo, předpokládat můžeme existenci rybárny, mlýna, hamru a dalších provozně hospodářských objektů. Písemné doklady o pokusech získávat zlato z potoka Mnichovky (doloženo minimálně pro průběh 16. století v okolí Mnichovic) i nálezy silně přepálených kamenů na dně náhonu mohou dokládat snahy zdejších obyvatel o prospekci a případnou exploataci tohoto drahého kovu. Zcela unikátní situace byla následně odkryta při hloubení přípojky pro vodu a kanalizaci pro objekt Baštírny, kde byla zachycena zeď mírně zahloubeného pozdně středověkého objektu, zaniklého mohutným požárem. Jeho stěna byla totiž stavěna nasucho z pálených cihel a jedná se tak o jeden z nepočetných dokladů vesnické cihlové architektury v českých zemích.

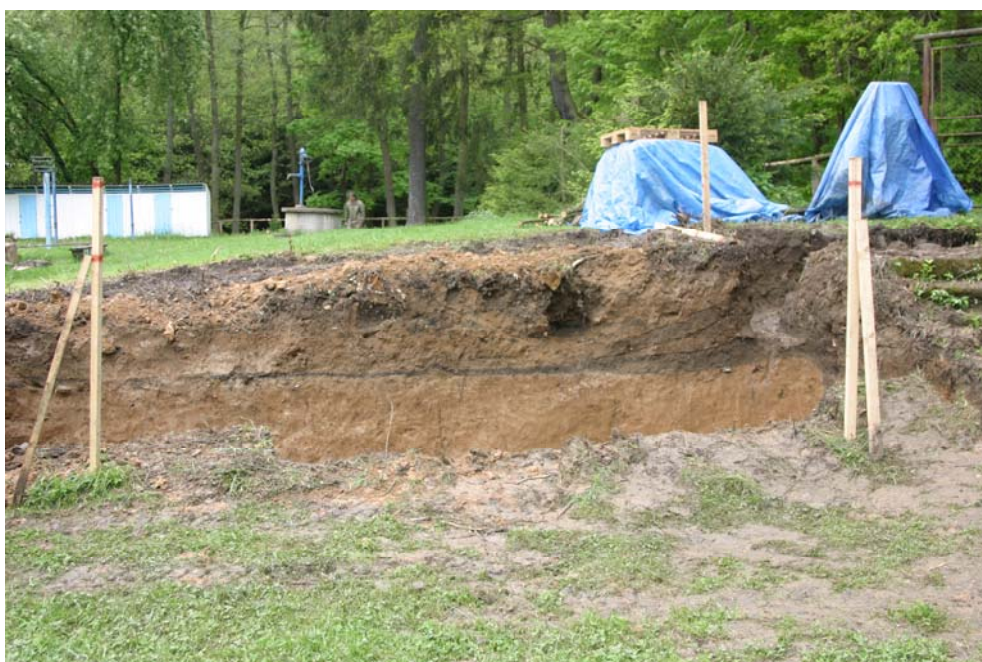
**Řez výkopem pro jímku s patrným rozhraním tmavých vrstev souvisejících s existencí plovárny (nahore) a žlutých povodňových náplavů**

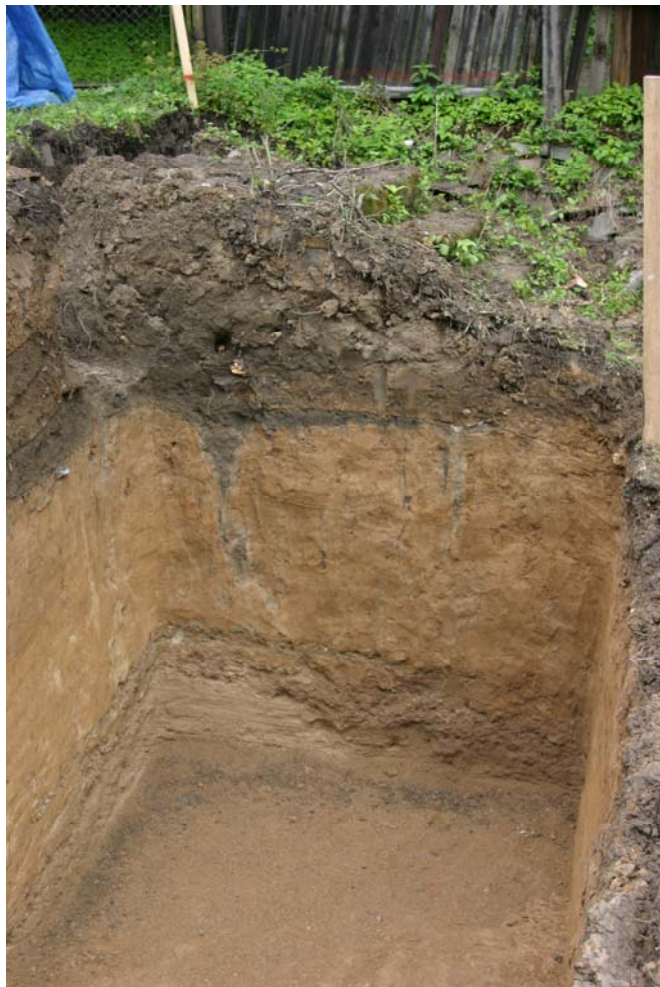
**Podobná situace vertikálního řezu výkopem jímky**

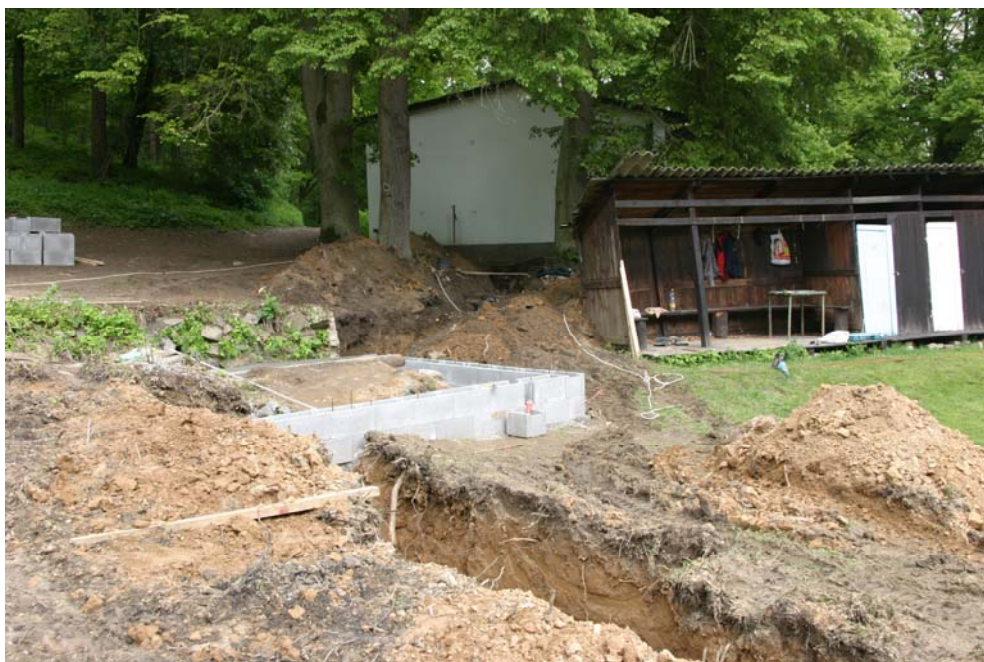
**Základové pasy sociálního zařízení**

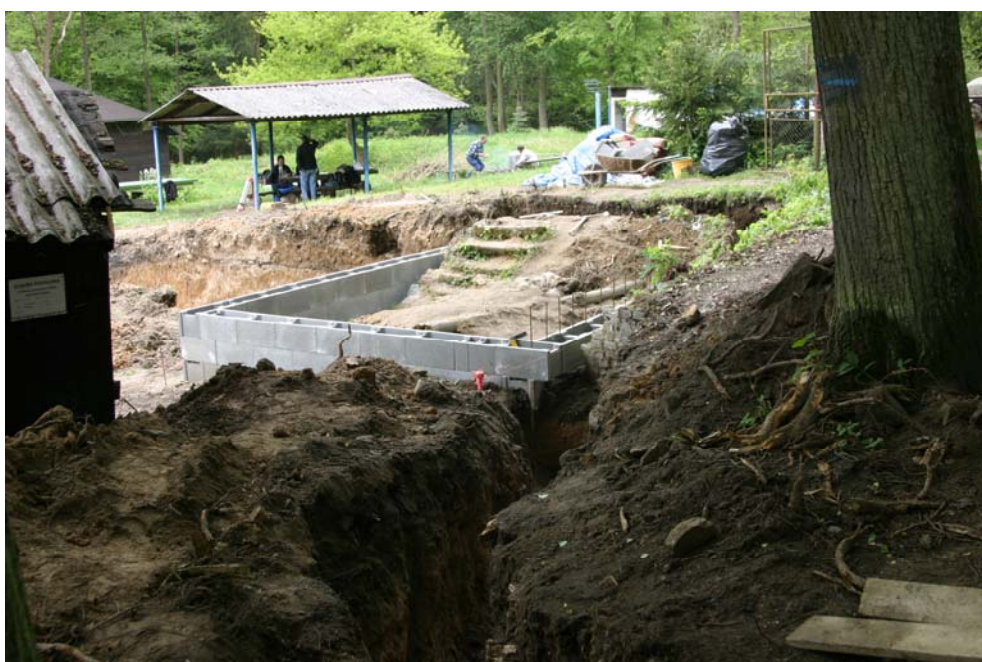
**Základy sociálního zařízení s vykopanou přípojkou k občerstvení Baštírna**

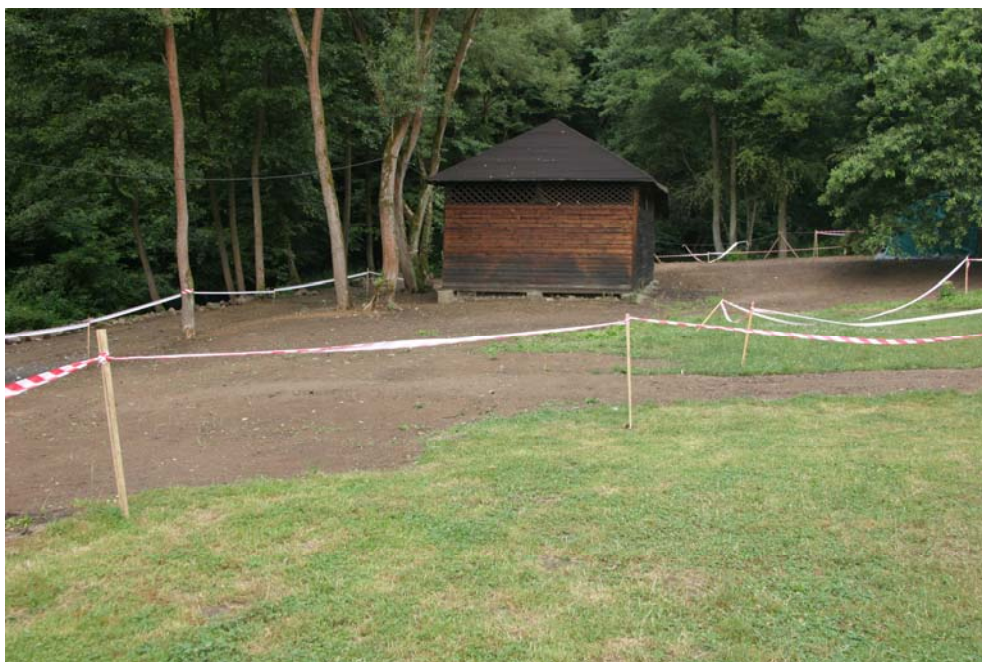
**Zcela zbytečně byla zcela zničena rekonstrukce archeologické památky**

potokem Mnichovkou. Museli jsme tedy přistoupit k výstavbě celé prezentace zcela znovu, natahat stavební kámen, instalovat zpět zničené základy původních kabin a poskládat zdivo zpět. Vzhledem k dosavadním zkušenostem jsme spodní řadu kamenů pojili maltovinou, svrchní řada byla již kladena na sucho. Doufáme, že fundamentálně nově založená prezentace archeologického nálezu nebude vyžadovat pracnou údržbu a zůstane s nepoškozeným informačním panelem delší dobu na svém místě. Autorem panelu je Vojtěch Kašpar a vlastními realizátory byly grafička Isabela Skokanová se svým chotěm Jardou Skokanem. K vytvoření panelu jsme využili fotografie slavného zdejšího patriota Františka Dostála, který nám své fotografie bezplatně poskytl a sám se přijel na výsledek naší práce podívat. Bylo to velmi příjemné setkání.

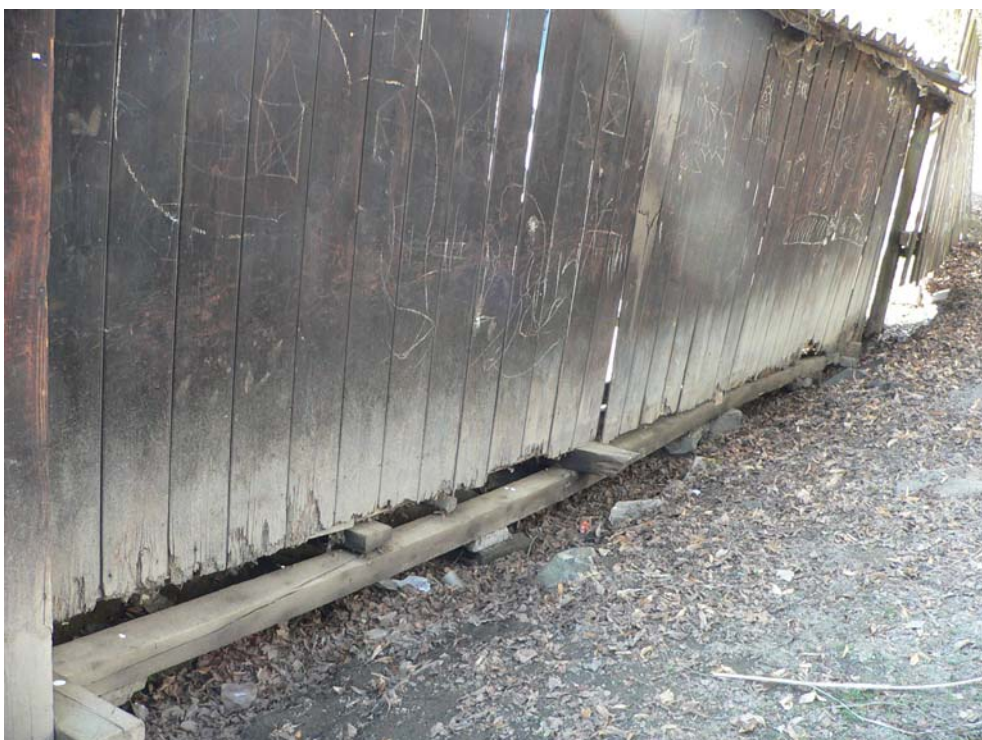
**Zoufalý stav zadní části lázeňských kabin před zahájením oprav**

V průběhu letní dovolené od 17. července do 2. srpna jsme realizovali značné množství činností. Rekonstrukce dřevěných lázeňských kabin letos probíhala na jejich konci v místě pergoly a byla tak kompletně dokončena. Navázala na loňské činnosti, během nichž byl vyměněn základový rošt ze strany od Baštiny. Především bylo kompletně dokončeno vyčištění naplaveného materiálu pod podlahou kabin 1 – 13, a to hlavně v prostoru silně nakloněné a hroutící se pergoly. Dřevěné konstrukce byly odkryty a mohou vysychat a dýchat. Shnilé části roštu byly nahrazeny novými trámy, celá konstrukce vyheverována a následně usazena do roviny na nově postavené sloupky z betonových tvárnic. Po třech letech mají kabiny zcela nový dřevěný rošt, jsou odstraněny veškeré statické poruchy a kabiny byly dány do vodorovné nivelety. Výměna a usazení nového základového roštu bylo průběžně geodeticky zaměřováno a výsledkem by mělo být usazení celých kabin do vodorovného stavu. Vlastní dřevěná konstrukce kabin však bude muset v dohledné době projít zásadní rekonstrukcí.

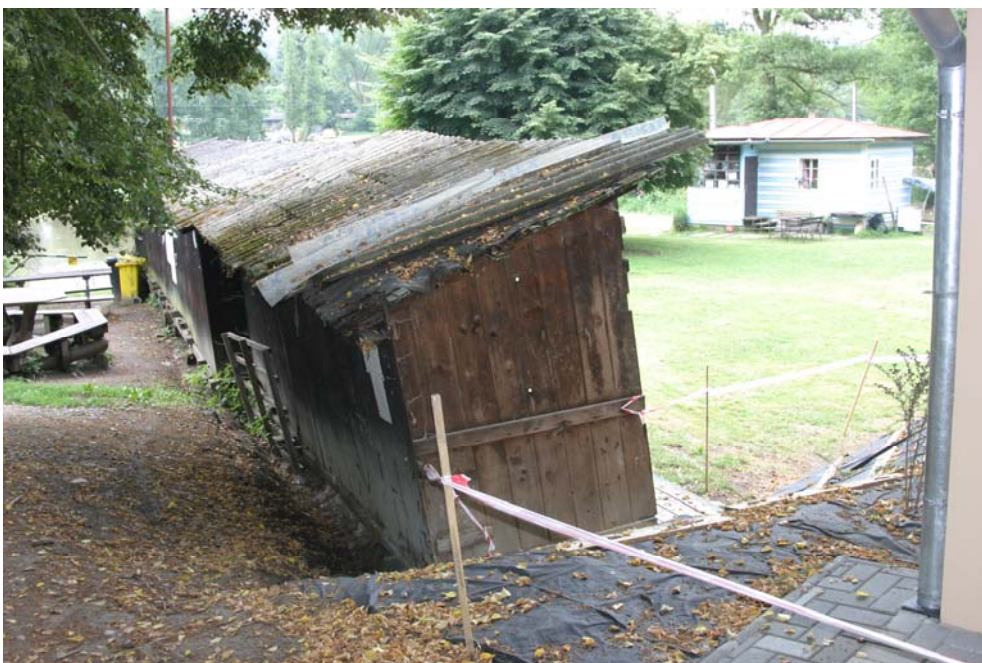
**Zadní část kabin byla zcela shnilá a vyžadovala opravu**

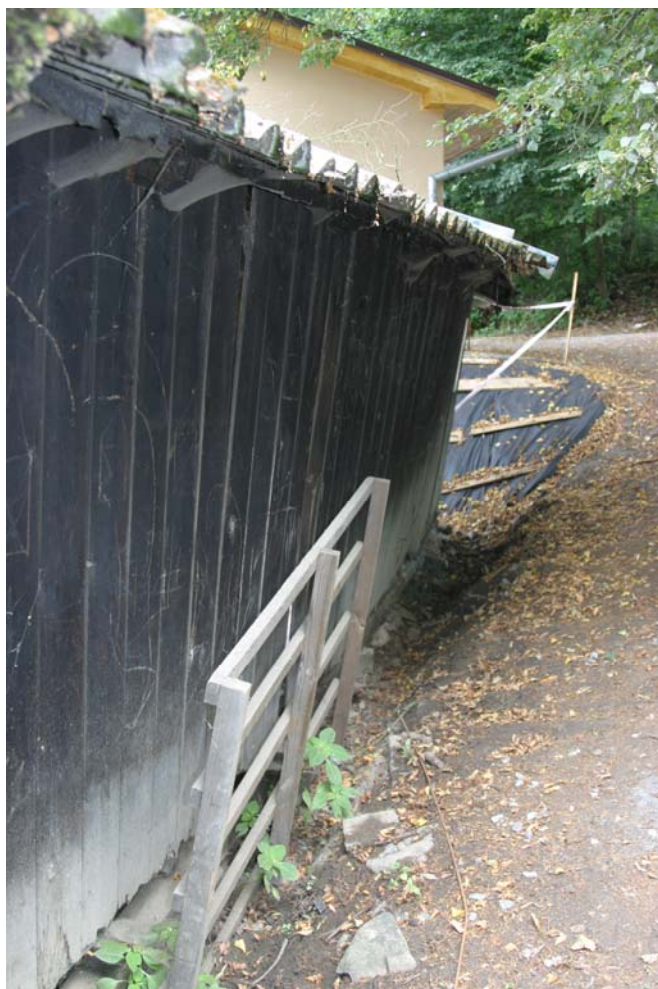
**Vyhnutá zadní stěna kabin  
před opravou**

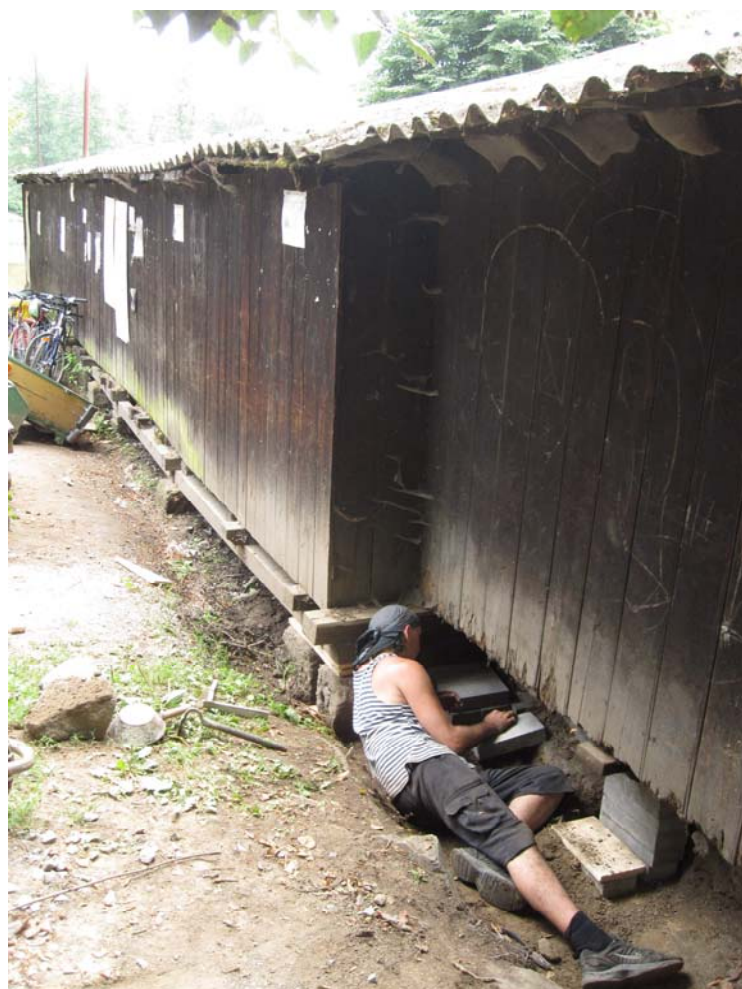
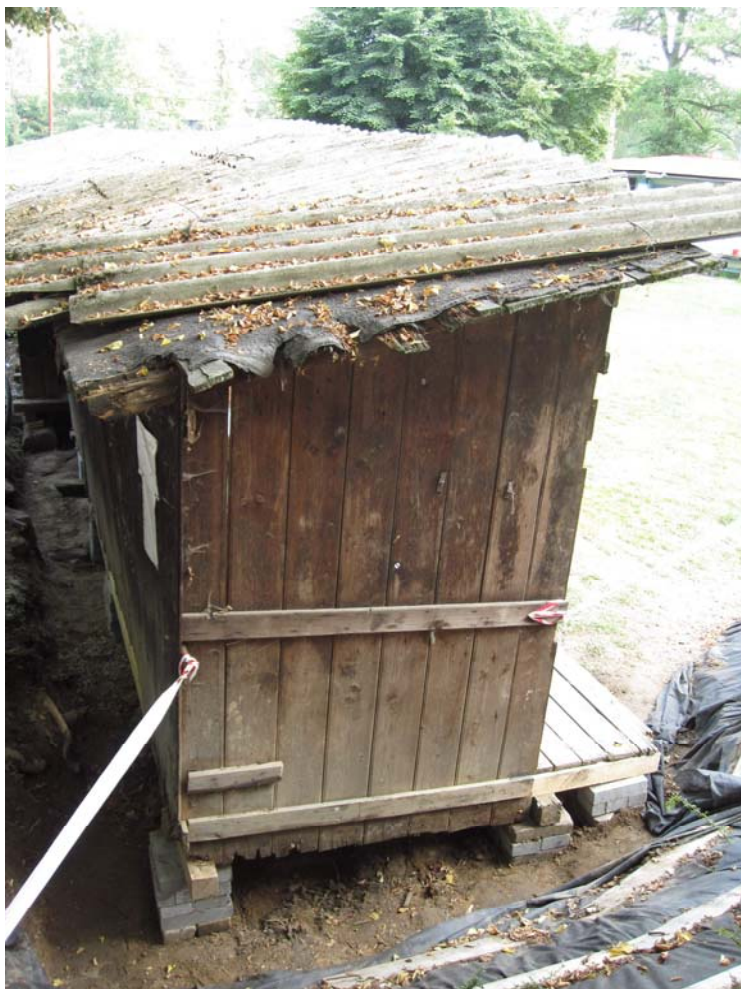
**Stavba kabin byla postupně vyheverována do roviny a podezděna**

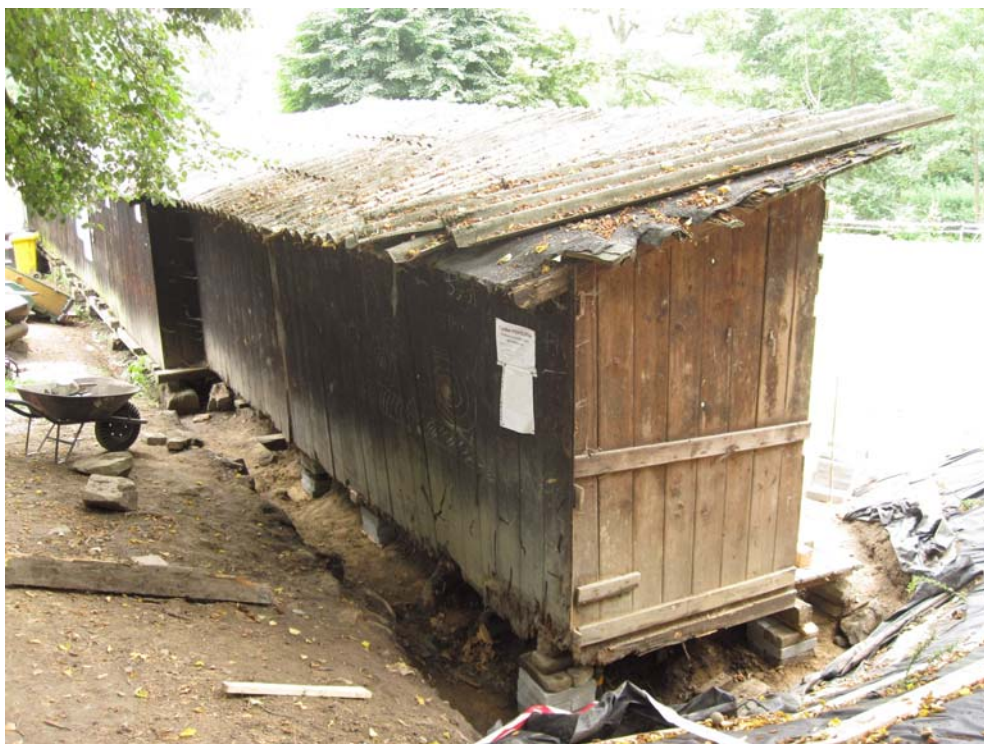
**Kabiny jsou podezděny**

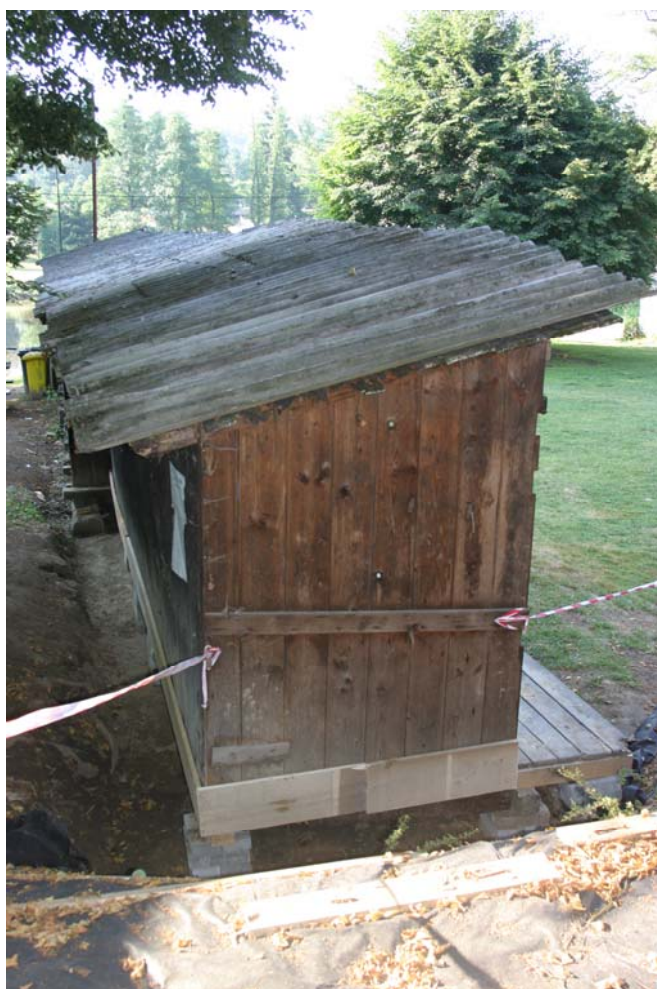
**Zároveň byly vyrovnány  
výškové rozdíly**

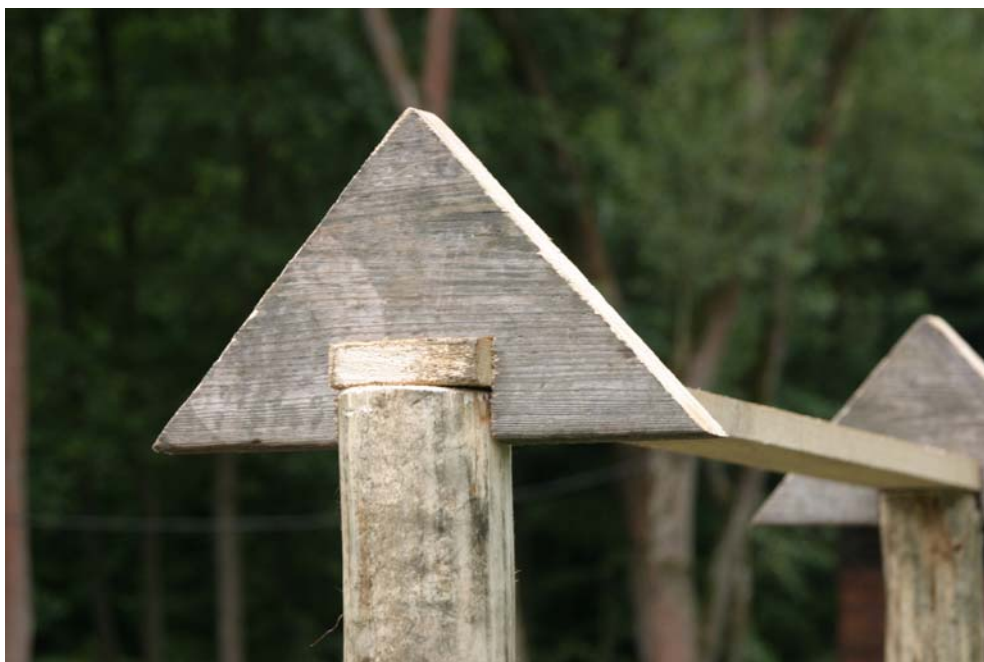
**Detail základu stříšky informačního panelu**

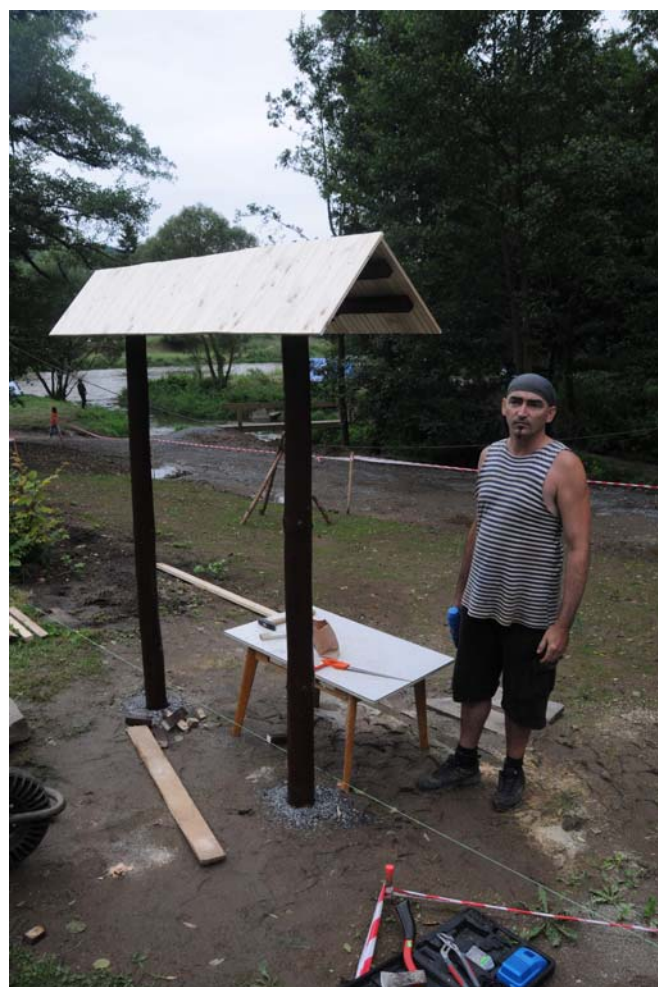
## **Střecha z palubek imitující šindel**
